Leuchtturm Flügge

Verblendmauerwerk optimal instandgesetzt

Instandsetzung des
Verblendmauerwerks des
Leuchtturms Flügge

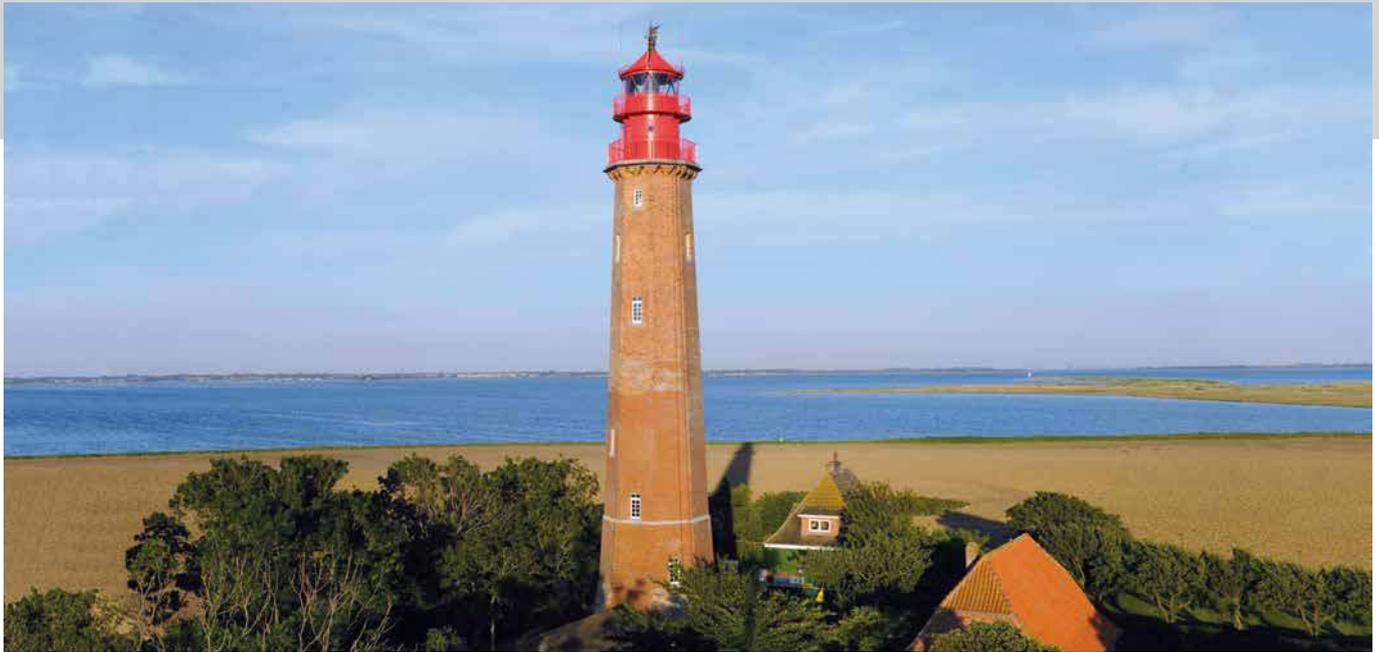
Nachdem 2009 Mängel an der Treppe und Außenfassade des Leuchtturms festgestellt wurden, erteilte das Wasser- und Schifffahrtsamt in Lübeck den Auftrag zur Sanierung dieser Flächen. Dazu stemmte Dwuzet Fassadentechnik 2010 und 2011 in zwei Bauabschnitten rissige und beschädigte Verblendsteine mit einer Stärke von bis zu 24 cm aus und ersetzte sie durch speziell angefertigte gebrannte Klinker und Formsteine. Das verbleibende Mauerwerk

wurde durch Abbeizen von Altfarbe befreit und gründlich gereinigt. Darüber hinaus setzten die Mitarbeiter die Fugen des gesamten Gebäudes instand. Das abschließende Auftragen einer Imprägniercreme auf Basis von Silan bzw. Siloxan schützt das Außenmauerwerk zuverlässig gegen Witterungseinflüsse, insbesondere Regen. Durch die Erneuerung der Fassade konnte zudem die Stabilität des Leuchtturms gesichert werden.

- Austausch beschädigter Verblendsteine durch speziell angefertigte Kohlebrandklinker
- Abbeizen der Altfarbe und Reinigung des Bestandsmauerwerks
- Auftragen einer Imprägniercreme auf Silan- bzw. Siloxanbasis
