Leuchtturm Flügge

Verblendmauerwerk optimal instandgesetzt

Instandsetzung des
Verblendmauerwerks des
Leuchtturms Flügge

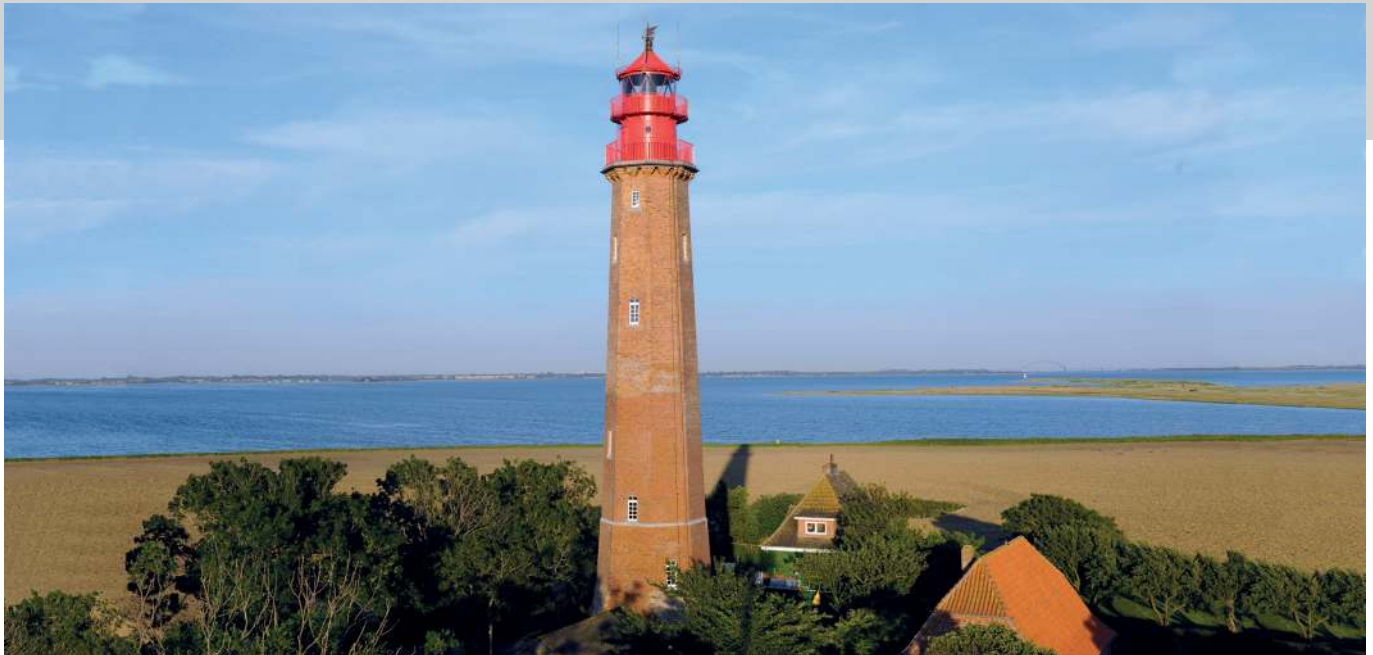
Der rund 40 m hohe Leuchtturm Flügge wurde 1914/1915 am Südwesthuk der Ostseeinsel Fehmarn errichtet und dient als Orientierungsfeuer für Schiffe, die das schmale Fahrwasser der Fehmarnsundbrücke aus Richtung Süd-Ost ansteuern. In den Jahren 2010 und 2011 wurden umfassende Sanierungsarbeiten an dem seit 2001 unter Denkmalschutz stehenden Gebäude

vorgenommen. Dabei sanierte Dwuzet Fassadentechnik etwa 800 m² Fläche und stellte den Urzustand des in die Jahre gekommenen Verblendmauerwerks wieder her. Die neue Standicherheit und optische Aufwertung lassen den mehr als einhundert Jahre alten Flügger Leuchtturm wieder in neuem Glanz erstrahlen.

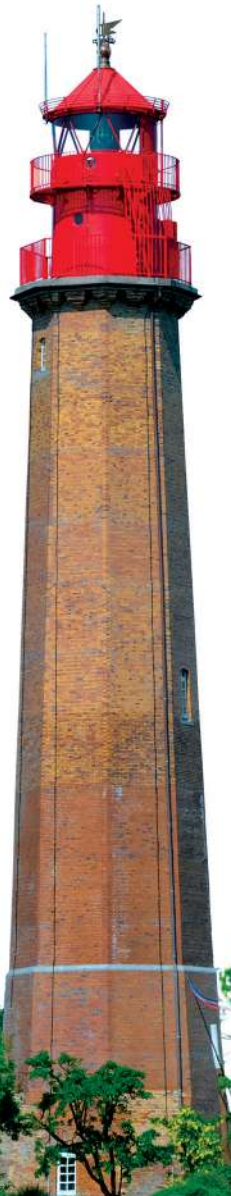
Nachdem 2009 Mängel an der Treppe und Außenfassade des Leuchtturms festgestellt wurden, erteilte das Wasser- und Schifffahrtsamt in Lübeck den Auftrag zur Sanierung dieser Flächen. Dazu stemmte Dwuzet Fassadentechnik 2010 und 2011 in zwei Bauabschnitten rissige und beschädigte Verblendsteine mit einer Stärke von bis zu 24 cm aus und ersetzte sie durch speziell angefertigte gebrannte Klinker und Formsteine. Das verbleibende Mauerwerk wurde durch Abbeizen von

Altfarbe befreit und gründlich gereinigt. Darüber hinaus setzten die Mitarbeiter die Fugen des gesamten Gebäudes instand. Das abschließende Auftragen einer Imprägniercreme auf Basis von Silan bzw. Siloxan schützt das Außenmauerwerk zuverlässig gegen Witterungseinflüsse, insbesondere Regen. Durch die Erneuerung der Fassade konnte zudem die Stabilität des Leuchtturms gesichert werden.

- Austausch beschädigter Verblendsteine durch speziell angefertigte Kohlebrandklinker
- Abbeizen der Altfarbe und Reinigung des Bestandsmauerwerks
- Auftragen einer Imprägniercreme auf Silan- bzw. Siloxanbasis
